RESTAURATIE BOERDERIJ VAN HOUTMAN

Langestraat 103 te Hilversum

Ing. P.D. van Vliet, architect
Loosdrecht, juni 1989

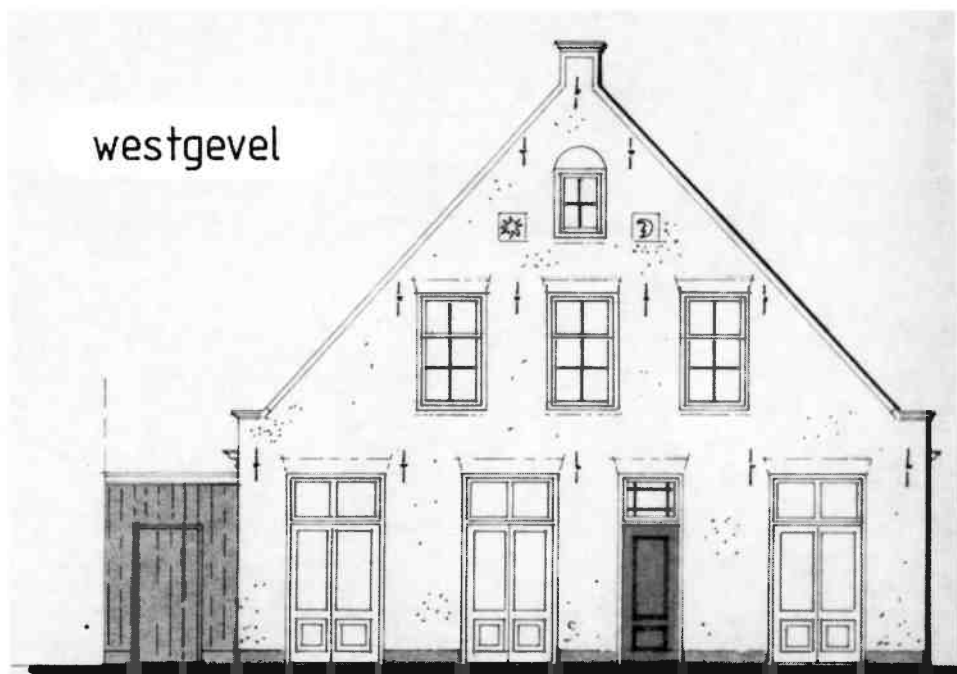
westgevel

De gevels aan west- en oostzijde van de boerderij van Houtman zoals die er na de restauratie weer uit zullen zien.

- herstel van alle gevels, inclusief het voegwerk;
- restauratie van alle gevelkozijnen, ramen deuren en luiken;
- het herplaatsen van de 18e-eeuwse ornamenten op de voorgevel;
- het vernieuwen van de geprofileerde lijstgoten;
- het completeren van het 18e-eeuwse houten buitenhek;
- het opnieuw pleisteren en kleuren van de achtergevel.
